## SOLUCIONANDO OS PROBLEMAS DO NT1

Esta semana entrei em contato com algumas pessoas que sempre me ajudaram a solucionar problemas e achar soluções para alguns detalhes de carros elétricos e nitro. Neste fim de semana fui assistir a 3ª etapa do Paranaense e fiquei espantado com a quantidade de quebra de 2ª marcha e problemas com correias então resolvi procurar meus contatos e achar algumas soluções.

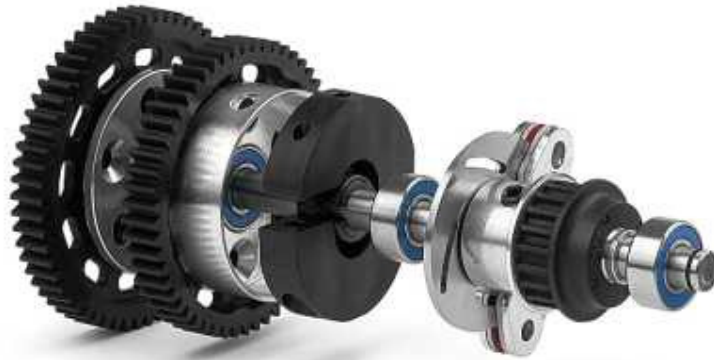
Feito isso, monte todo o conjunto novamente e certifique-se que a 2ª marcha gira livremente sobre a sapata ou seja, a sapata não está em contato com a campana de 2ª marcha. Agora, vá apertando o parafuso central 1/8 de volta um de cada vez assim o aperto fica semelhante nos dois parafusos. Aperte este parafuso até sentir que a sapata está tocando na campana aí volte um pouco cada parafuso e certifique-se que a 2ª marcha gira livremente com o menor espaço possível entre sapata e campana de 2ª marcha.

Este processo influencia no ajuste de marcha então vai ser preciso ajustar a marcha na pista novamente. Agora sabemos que a sapata está bem regulada e o mais próxima da campana possível, sabemos também que o motor está paralelo ao eixo de transmissão e também chegamos a uma regulagem perfeita da folga entre pinhão e coroa.

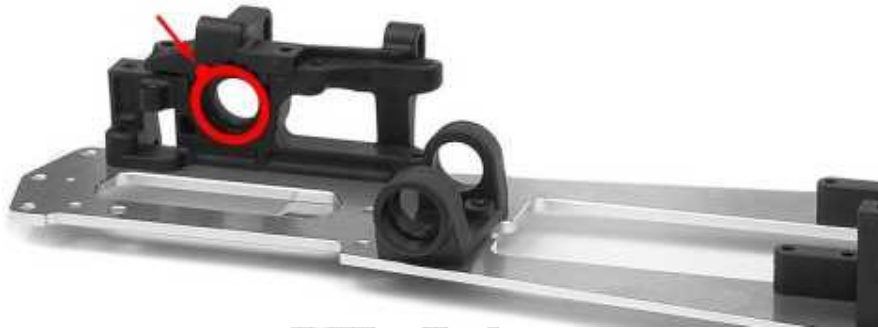
Primeiro vamos regular a correia traseira, o NT1 como outros carros tem um sistema excêntrico da peça de encaixe dos rolamentos dos diffs. Então, na traseira vamos deixar a correia dois pontos mais tencionada além do ponto “neuro” ou central.

A correia dianteira iremos deixar um ponto mais tencionada além do ponto “neuro” ou central. Aqui neste item não tem muito truque é questão de regulagem mesmo.

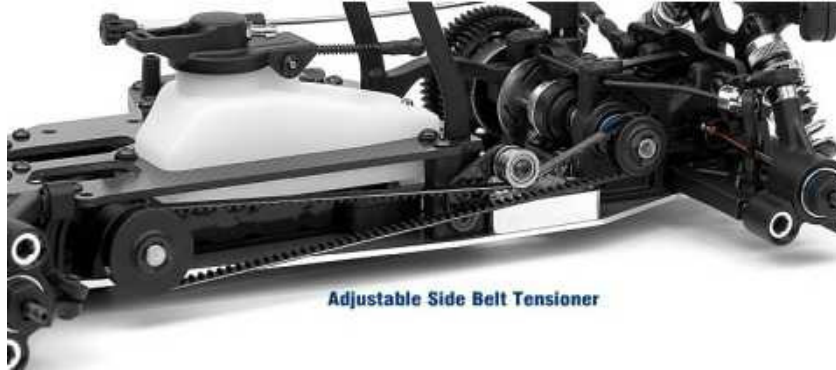
Agora temos o curso correto do tencionador da correia central falta achar a regulagem correta que é a seguinte: dando todo o curso no tencionador você deve apertar a correia “superior” visivelmente apertada e a correia “inferior” deverá se mover algo em torno de 0,5mm algo mais do que isso aumenta a chances de danificar a correia. Esta dica funciona tanto para a polia de 25T como para a polia de 26T.

O problema real do NT1 é a correia lateral e é aqui que as dicas são simples mas necessárias. Primeiro de tudo o tencionador necessita de um trabalho na peça para aumentar mais o curso de tencionamento da correia porém é aqui que achamos um problema pois ao fazer o trabalho permitindo o máximo curso disponível o tencionador encosta no parafuso do motor. Para usar o curso necessário substitua este parafuso por um de cabeça chata com o mesmo comprimento do parafuso original. Você escolhe: allen, fenda ou philips. Mas procure usar o parafuso com a menor cabeça e de aço ok? Nada de parafuso de ferro ou alumínio.
